こんどう 金堂

こうどう 講堂

そうぼう 僧房

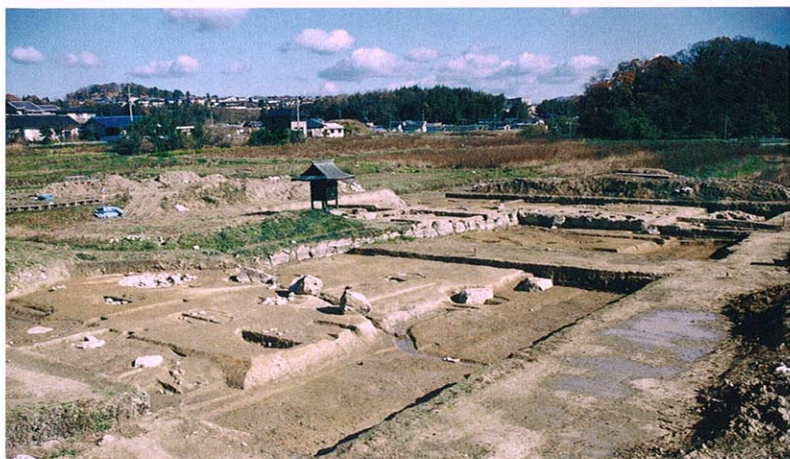
講堂全景（南西から）

桁行7間×梁行4間、基壇の規模は東西37.72m、南北20.79m。

金堂よりもやや大きく、他の国分寺と比べて大型の規模です。平安時代の終わり頃に火災に遭い焼失するも、鎌倉時代前半に再建されたことが出土した瓦などから判明しました。

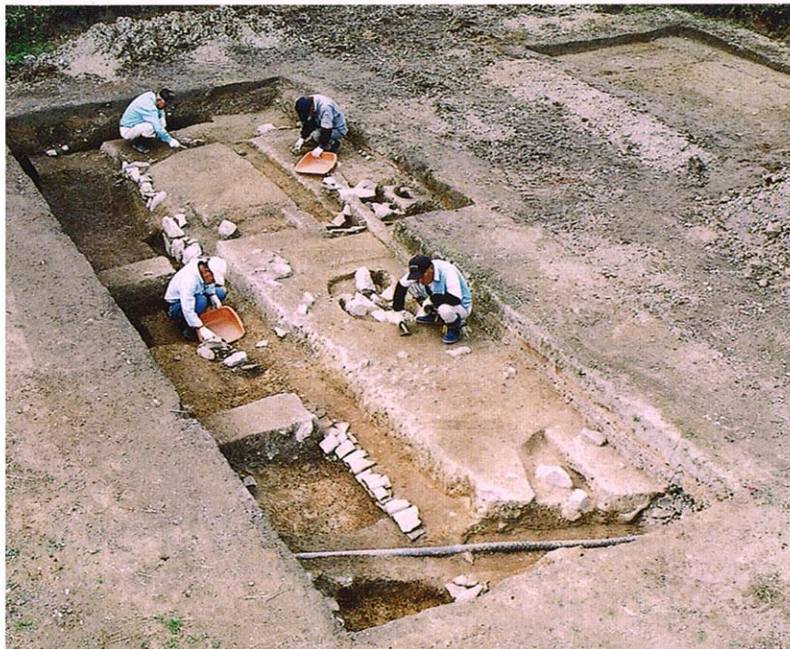
僧房西側の瓦積みの基壇（南東から）

建物の詳細な規模は不明ですが、南北6m、東西は64m以上であったと推測できます。

基壇外装の一部が検出されており、瓦を積んで整えていたようです。古代末までは存続しました。
